Bauthermografie

Ein zweiter Blick auf die bunten Bilder lohnt sich!

Bauthermografie im Bild

Wärmebilder im Detail

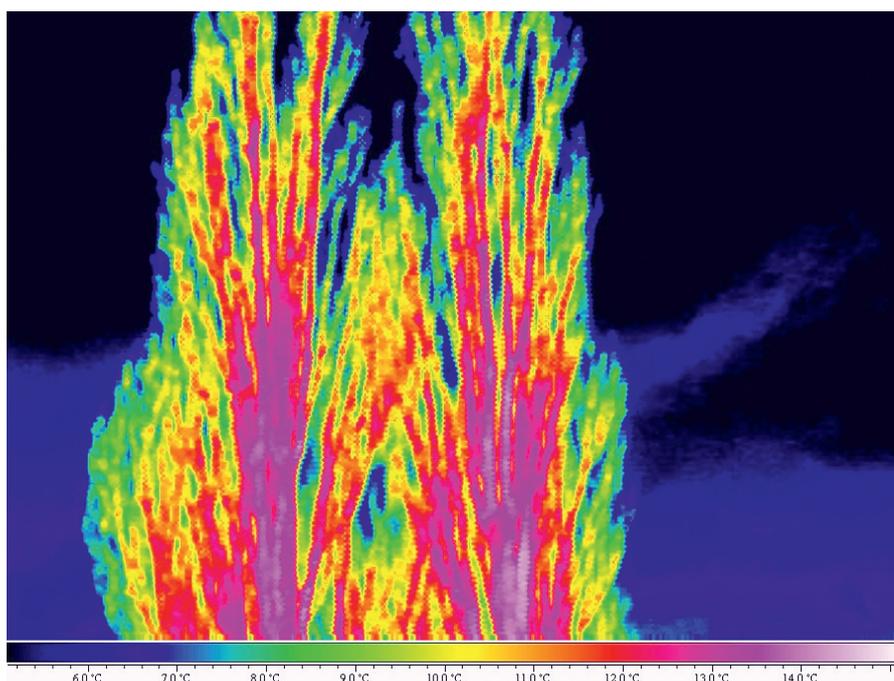
(1) Wärmebild einer Pappel

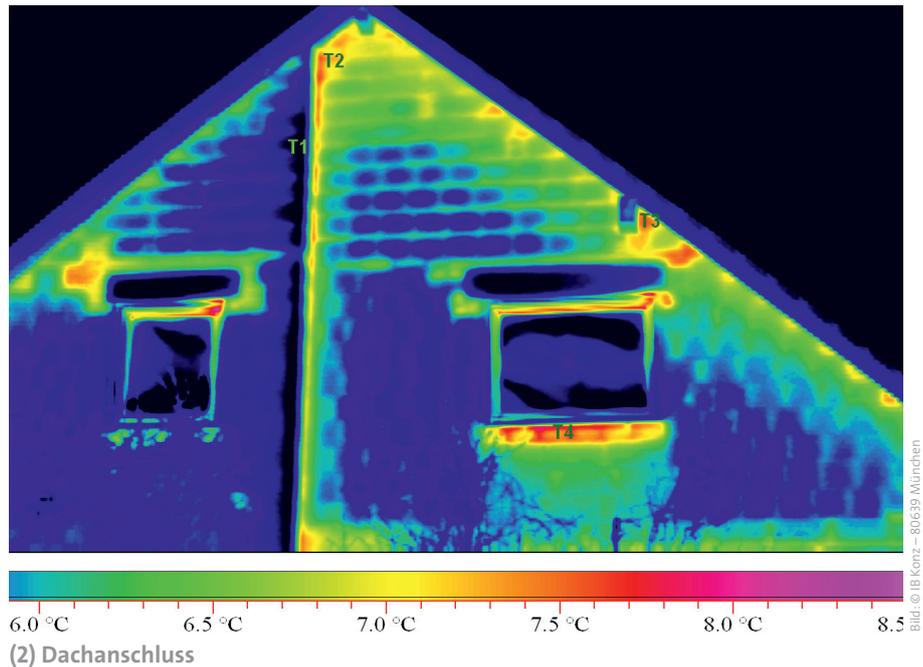
Abb. (2) Dachanschlüsse: Das Bild zeigt sichtbare Wärmeverluste im Bereich der Auflagerpunkte der Dachkonstruktion in der Außenwand, zudem auch Verluste über Undichtigkeiten zwischen Mauerwerk und Sparren. Auffallend ist hier zudem ein Materialwechsel innerhalb des Mauerwerkes oberhalb der Fenster. Die Rollladenkästen weisen auffallend niedrige Oberflächentemperaturen auf: zu kühl für ein (temperatur-)homogenes Bild der Fassade.

(2) Dachanschluss

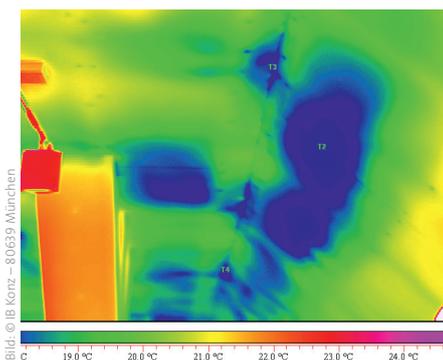
Abb. (3) Dach – Innenmessung 1: Die Dachschrägen, der oft hinterlüftete Aufbau und erhebliche Störstrahlung aus der Atmosphäre verhindern aussagekräftige Wärmebilder von Dachflächen. Von außen nicht sichtbar – von innen aber dann doch: Dämmung, die nicht mehr homogen aufliegt oder auch aufgrund Alterung an Dämmwert verloren hat. Möglich ist auch bereits eine Durchfeuchtung im Dachraum.

(3) Dämmung, alt, Baujahr 1965

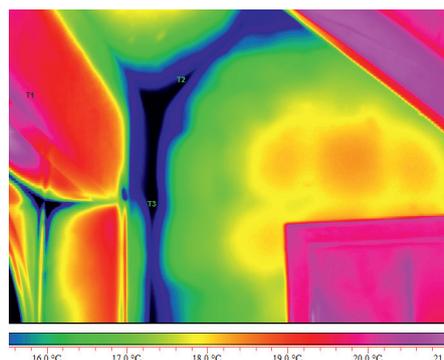
Abb. (4) Dach – Innenmessung 2: Hier ist der Wandanschluss zum Dach von innen zu sehen. Es lassen sich erhebliche Leckagen erkennen, die schon ohne Blower-Door-Test gut messbar sind. Diese Undichtigkeit kann gut nachgearbeitet werden, weil sie eindeutig lokalisierbar ist.

(4) Dachauflager

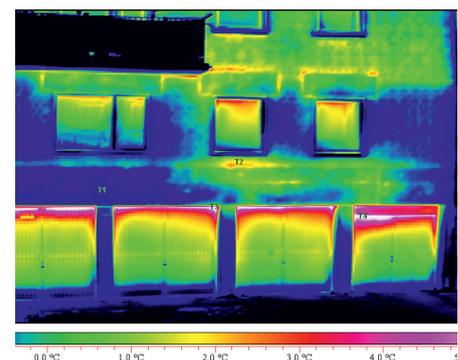
Abb. (5) Außenwand 1: Eine Aufnahme eines homogen erstellten Mauerwerks

aus den 1960er-Jahren. Der Balkon wurde als „thermisch getrennte“ Holzkonstruktion ausgeführt. Gut erkennbar sind hier die Garagen als eingeschobene Stellfläche im Tiefgeschoss mit messbarer Wärmeentwicklung im Sturzbereich der Tore. Die Garagen sind nicht wie es zunächst scheint beheizt, sondern die Decke zum darüberliegenden, beheizten Wohnbereich ist nicht gedämmt. In Teilbereichen liefen unterhalb der Decke auch noch ungedämmte Versorgungsleitungen der Heizung.

(5) Garage integriert, Baujahr 1965

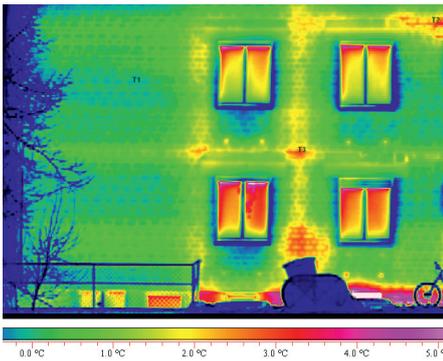
Abb. (6) Außenwand 2 zeigt ein Mauerwerk mit erkennbaren Erwärmungen im Bereich der einbindenden Decken, der Leitungsführung der Heizung im geschwächten Mauerwerk und sogar der Befestigungspunkte für die Konsolen der Heizkörper. Wie die wärmetechnischen

(6) Außenwand, inhomogen

Eigenschaften des Mauerwerks sind, kann aber alleine durch die dargestellte „Farbe“ nicht abgeleitet werden. Hier fehlen zur Interpretation die Temperaturskala und Angaben über die Temperaturverhältnisse zur Zeit der Messung.

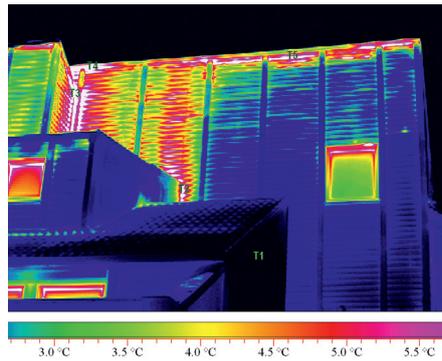
Abb. (7) Außenwand 3: Deutlich sichtbar sind links auf dem Bild die zu hohen Oberflächentemperaturen mit erheblicher Wärmeentwicklung. Aber woher? Die Außenwandkonstruktion ist als Holzrahmenbauweise ausgeführt, die Verschalung hinterlüftet. Gibt es vielleicht Undichtigkeiten im Dachanschluss? Oder eine Leckage im Inneneckbereich? Geführte Lüftungsleitungen oder ein Kaminzug? Alles Faktoren, die hier Ursache sein können. Klarheit und Aufschluss bringt hier nur eine Innenthermografie.

(7) Holzverschalung

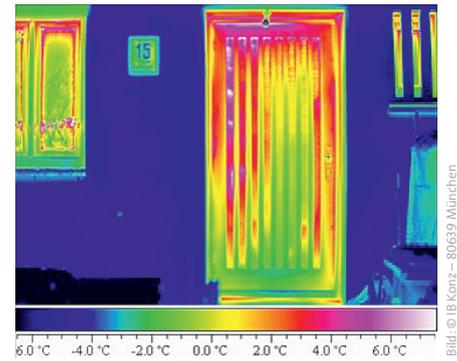
Abb. (8) Vollwärmeschutz: Die Aufnahme einer beendeten und abgenommenen Sanierung. Ob die korrekte Dämmstärke und das richtige Material eingebaut wurden, bleibt der Temperaturmessung verschlossen. Die Thermografie kann zwar Bauteilfugen, Bauteilanschlüsse oder Erwärmungen im Bereich von Verdübelungen darstellen, ist allerdings kein Röntgengerät! Aber: Sie kann nicht oder fehlerhaft gedämmte Bereiche aufdecken!

(8) Eingangsbereich, Haustür

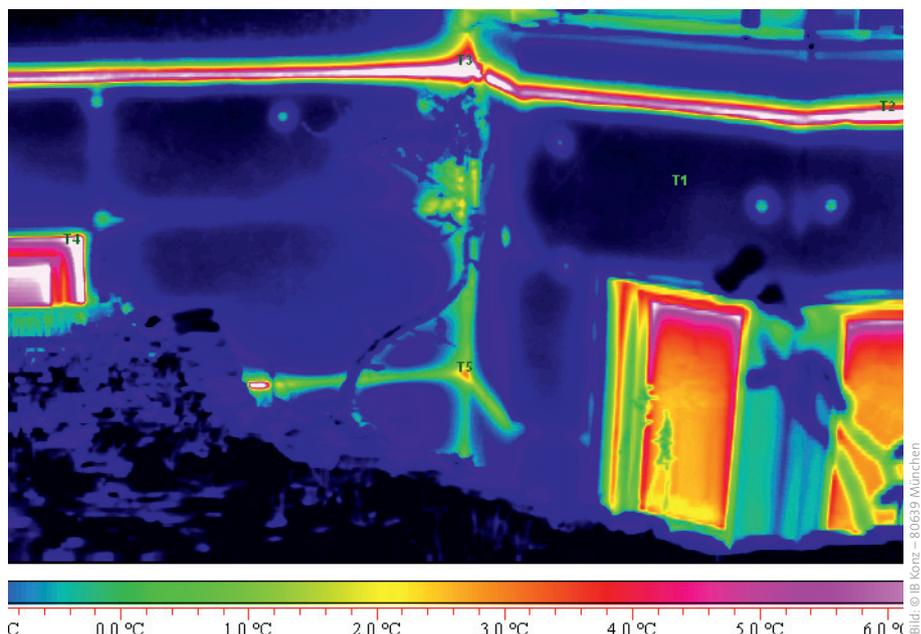
Abb. (9) Sockel 1: Alles gedämmt – alles gut? Gut erkennbar ist hier die nachträglich aufgebrauchte Perimeterdämmung im Sockelbereich. Gedübelt und geklebt, die Oberflächen sind gut kühl. Sichtbar sind aber Temperaturerhöhungen im Bereich der Dübel und der Plattenfugen. Außerdem ist der Anschluss an die Dämmebene des Erdgeschosses nicht ausreichend dicht hergestellt. Es lässt sich eine durchlaufende Fuge mit hohen Temperaturen erkennen.

(9) Sockelfuge, Baujahr 1985

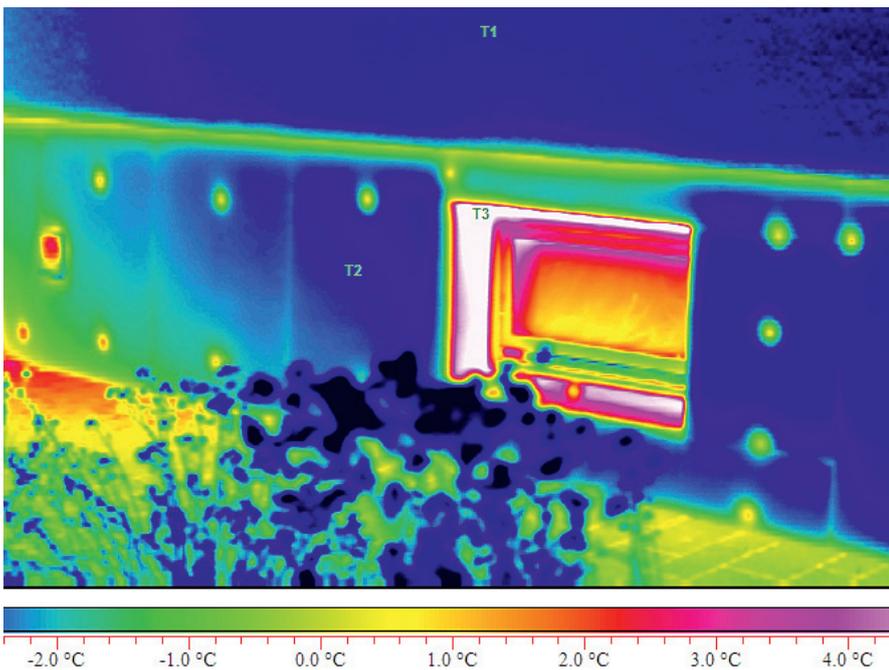
Abb. (10) Sockel 2: Hier wurde der Übergang der beiden Dämmebenen besser und mit weniger Wärmeverlusten bewerkstelligt. Der Anschluss an die Fensterrahmen im Leibungsbereich bzw. eine Dämmung im Leibungsbereich wurde jedoch komplett weggelassen. Deutlich sichtbar sind zudem sehr hohe Wärmeverluste und

folglich ausgekühlte Bauteiloberflächen im Innenbereich des Fensters.

(10) Sockel, Lichtschacht

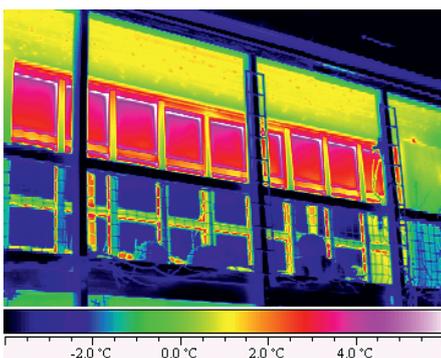
Abb. (11) Balkon: Die Aufnahme zeigt deutlich, warum Fenster nicht aussagekräftig thermografiert werden können. Oben schlechte Fenster, unten gute? Nein, es ist ein und dieselbe Fenstertüre! Im oberen Bereich ist mit Reflexionen durch den Dachüberstand, im unteren Bereich mit Störstrahlung durch ein Balkongeländer gemessen worden. Eine fundierte Aussage über den Einbau ist also hier nur mit einer Innenthermografie möglich.

(11) Balkon

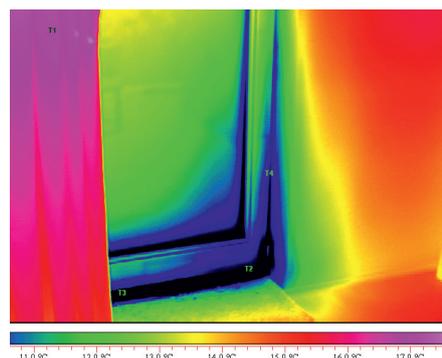
Abb. (12) Fenster 1: Fenster sind grundsätzlich schwer oder gar nicht schlüssig durch eine Außenthermografie zu beurteilen. Im Gegenzug dazu sind aber gerade diese Bauteile immer noch die

„schwächsten“ im Bereich der Fassade, und dies nicht nur hinsichtlich der U-Werte! Hier ein deutlich ausgekühlter Schwellenbereich mit Auskühlungen bis in die Fensterleibungen.

(12) Fenster, Baujahr 2004

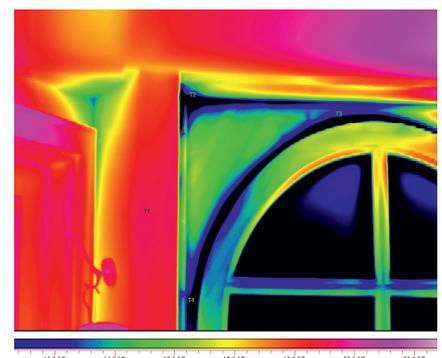
Abb. (13) Fenster 2 zeigt ein Gaubenfenster in Holzkonstruktion von innen thermografiert. Die umlaufende Dichtungsebene im Flügelbereich weist alleine hier schon Kälteeinträge auf. Schwieriger ist aber die Anschlusslösung an die Dachkonstruktion im Sturzbereich. Die ausgekühlten Ecken mit Temperaturen bis 10 Kelvin unter der Raumtemperatur bilden ein Potenzial für Feuchteausfall.

(13) Gaubenfenster
